TECHNICAL SUPPORT BULLETIN

TLS4/TLS4B/TLS450Plus

Thema: Passwort Generator Problem

Nr. 16_002

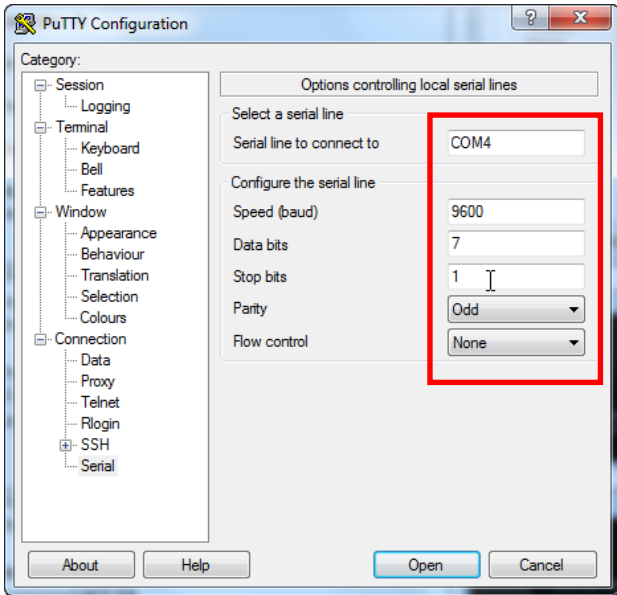
3	<p>Starten Sie die PuTTY Software auf Ihrem Laptop. Stellen sie die seriellen Optionen der PuTTY Software wie folgt ein:</p> <p>Serial line : COM4 (Abhängig von der Laptop Konfiguration)</p> <p>Baud : 9600</p> <p>Data bits : 7</p> <p>Stop bits : 1</p> <p>Parity : Odd</p> <p>Flow Control : None</p> <p>Bemerkung: Bei den gezeigten Werten handelt es sich um die Werkseinstellungen. Die tatsächlichen Werte können abweichen vor allem wenn an der Schnittstelle bereits ein anderes Gerät angeschlossen ist.</p>

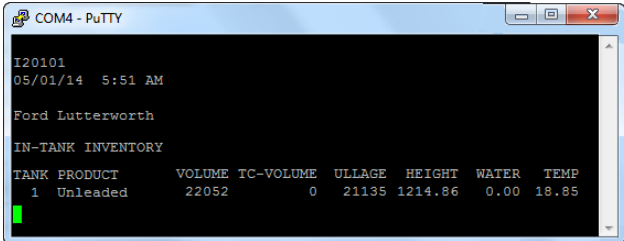
4	<p>Drücken Sie "CTRL" und "A" gleichzeitig, und geben Sie anschließend "I20101" ein.</p> <p>Bei einer funktionierenden Datenverbindung wird Ihnen der Bestandsbericht der Konsole angezeigt.</p>

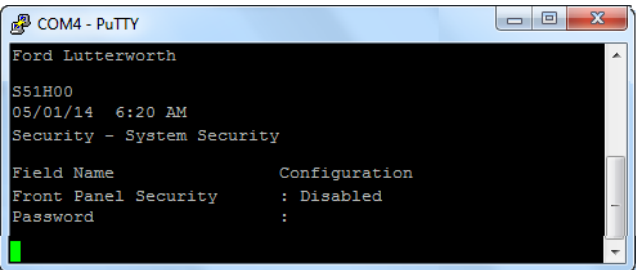
5	<p>Drücken Sie “CTRL” und “A” gleichzeitig, und geben Sie anschließend “S51H000” ein.</p> <p>Dieses Kommando deaktiviert den Passwortschutz des Bildschirms.</p> <p>Bemerkung: Sie können Die PuTTY Verbindung mit der Tastenkombination ALT-F4 beenden.</p>

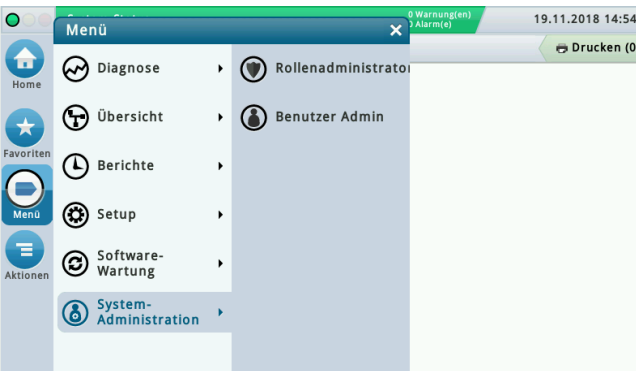
Schritt	Beschreibung	Beispiel
1	<p>Gehen Sie über den Konsolenbildschirm zur Benutzer Administration</p> <p>Menü/System Administration/Benutzer Admin</p>

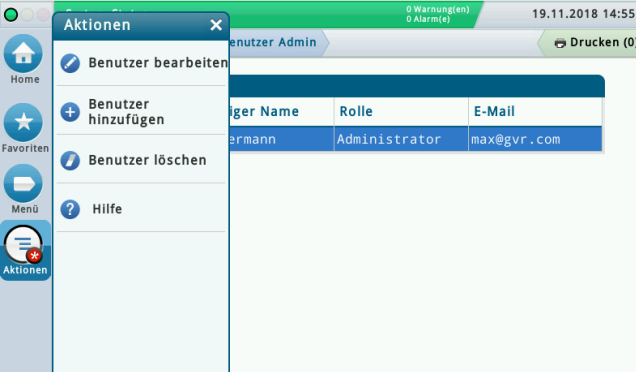
2	<p>Wählen Sie den Benutzer aus für welchen Sie das Passwort ändern wollen.</p> <p>Gehen Sie anschließend auf Aktionen/Benutzer bearbeiten.</p>

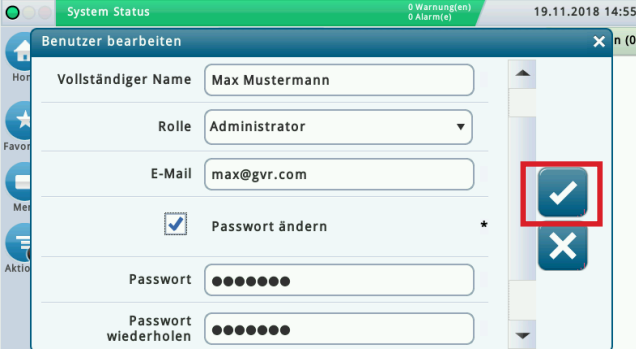
3	<p>Markieren Sie Passwort ändern und geben Sie das neue Passwort ein.</p> <p>Beenden Sie die Eingabe durch die Betätigung des Hackensymbols.</p>

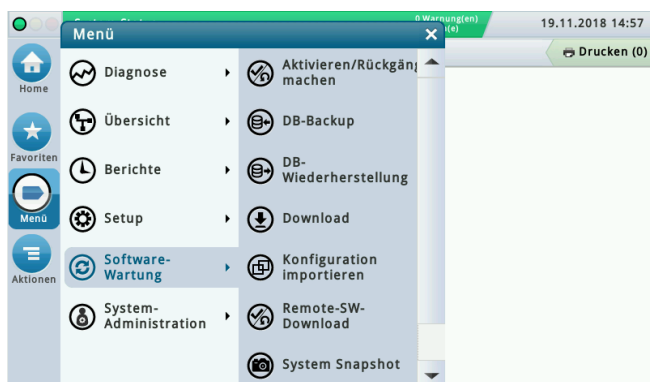
Systemsoftwareupdate		
Schritt	Beschreibung	Beispiel
1	Gehen Sie für ein Systemsoftwareupdate, welches das Passwortgeneratorproblem behebt, auf Menü/Softwarewartung/Download

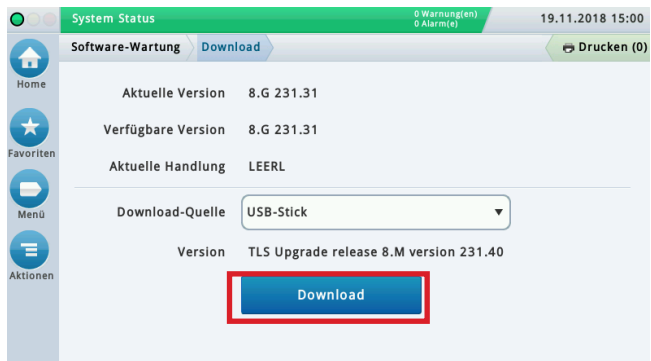
2	<p>Stecken Sie einen FAT32 formatierten USB Stick mit dem Softwareupdate (erhältlich beim TLSRJ Techsupport) in einen der USB Ports der Konsole.</p> <p>Wählen Sie bei der Download-Quelle die Option Massenspeicherlaufwerk aus. Es wird Ihnen anschließend die auf dem USB Stick verfügbare Systemsoftwareversion angezeigt.</p> <p>Betätigen Sie anschließend Download um die Software vom USB Stick in die TLS Konsole zu laden.</p> <p>Bemerkung: Der Softwaredownload kann einige Minuten dauern.</p> <p>Gehen Sie anschließend auf Menü/Softwarewartung/Aktivieren/Rückgängig machen um die neue Software zu aktivieren. Die Konsole führt dann einen Neustart durch.</p>

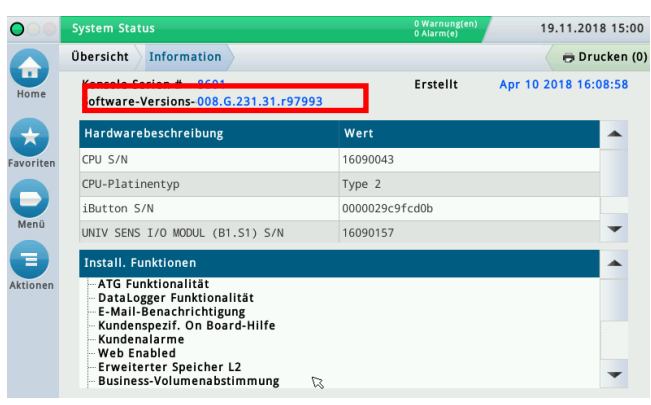
3	<p>Nach einem erfolgreichen Neustart wird Ihnen die aktuelle Softwareversion unter Menü/Übersicht/Information angezeigt.</p> <p>Die Version sollte 00.6Ff.xxx.xxxx oder neuer sein.</p>
