TECHNICAL SUPPORT BULLETIN

TLS4/TLS4B/450Plus

Hinweis: "Waiting for CORE Server" Fehler

Nr. 16_021

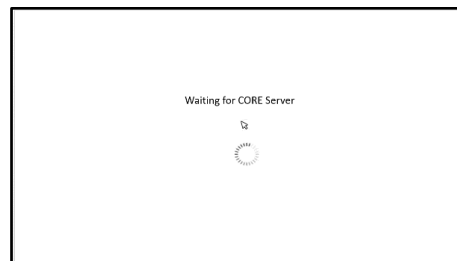
Der "CORE Server Error" tritt bei einem TLS-4xx Gerät auf bei welchem ein Speicherüberlauf aufgetreten ist und dadurch kein freier Arbeitsspeicher mehr auf der SD Karte verfügbar ist. Dadurch wird eine Fehlfunktion des Gerätes ausgelöst welche nicht mehr rückgängig gemacht werden kann. Dies Erfordert einen Einsatz vor Ort bei welchem die fehlerhafte SD Karte ersetzt und das Gerät neu programmiert werden muss.

Dieser Fehler ist daran zu erkennen, dass an der TLS-4xx Konsole der unten gezeigte Bildschirm dauerhaft angezeigt wird:

- 1 x SD Karte mit TLS Systemsoftware Version 7A oder neuer. (Bitte wählen Sie die zu Ihrer Konsole gehörige Teilenummer – siehe Teileidentifikation)
- TSB: "TSB_VR_16_022_CH_Replacing_SD.pdf"

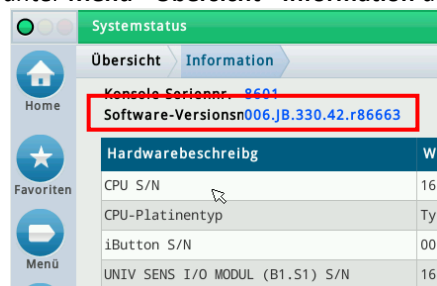
Die installierte Softwareversion kann unter **Menü->Übersicht->Information** überprüft werden.

Bei Konsolen auf welchen Systemsoftwareversion **6F oder 6H** installiert ist und bei welchen der CORE Server Fehler noch nicht aufgetreten ist sollte die Systemsoftware auf Version **7A** aktualisiert werden. Sie benötigen dazu einen USB Stick mit der Version **7A** Upgrade Software welcher kostenlos beim Gilbarco Veeder-Root Kundenservice Team bezogen werden kann.
