Technical Support Bulletin
Service Warnung
TLS-4XX

TLS450Plus

Thema: RS485 Schnittstellenfehler

Nr. 17_006

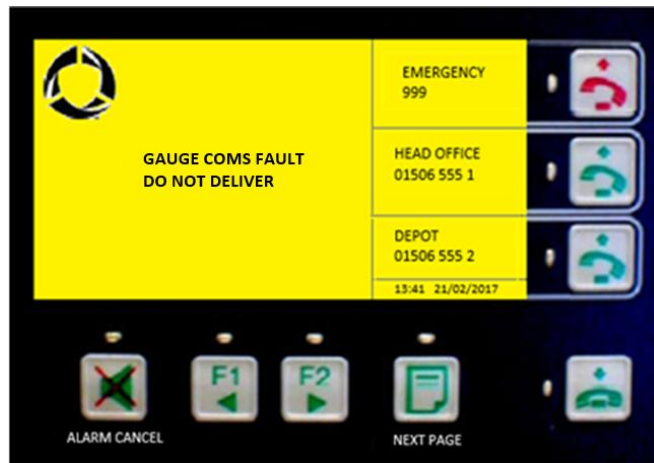
Diese TSB informiert über ein Softwareproblem im Zusammenhang mit der Nutzung der RS485 Schnittstelle bei Softwareversion 6K und 7A bei welcher die seriellen RS485 durch die Konsole deaktiviert werden. Dies blockiert z.B. die Kommunikation zu einem DIS-500 System.

Das DIS-500 zeigt z.B. „**GAUGE COMS FAULT**“ zusammen mit einem blinkenden Display an.

Dieses Softwareproblem wurde bei Systemsoftware Version 7B behoben. Die Systemsoftware sollte auf die neueste verfügbare Version aktualisiert werden.

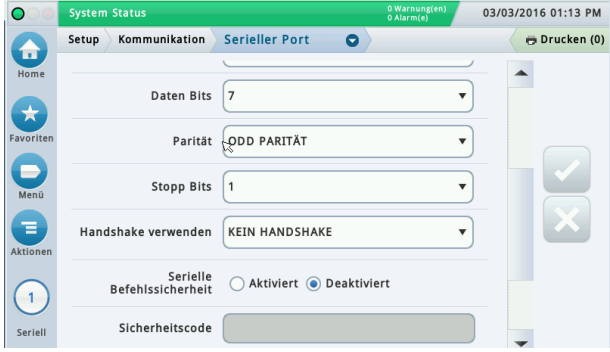
Schritt	Beschreibung	Beispiel																																																
1	<p>Normalerweise kommuniziert die TLS485 Konsole mit den nachstehenden Einstellungen mit dem DIS-500 System welches dann die Bestandsdaten anzeigt. Bei dem beschriebenen Softwareproblem wird auch bei diesen Einstellungen beim DIS-500 ein „GAUGE COMS FAULT“ angezeigt.</p> <p>Setup->Kommunikation-> Serieller Port</p>
